**Foto's van Reconstructie Buisbreuk:** juli 2021 , Henk Steggink

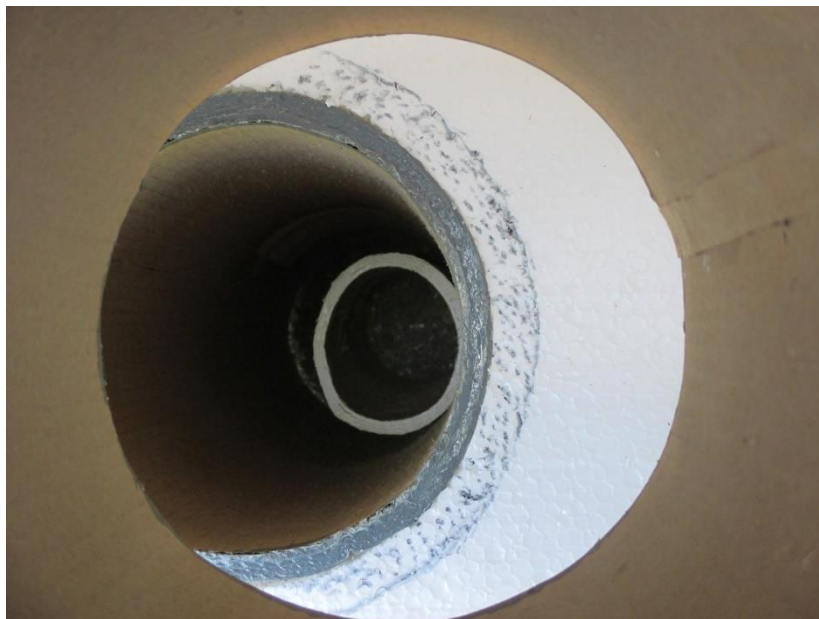
Foto 1 : Situatie met 13 cm inzakking van het onderste buisdeel + kalksteenlaag (zie foto 3 en 5)

Wanneer de buisbreuk alleen door afschuiving heeft plaatsgevonden, hetgeen de NAM beweert, dan had de zeer vage NAM-foto overeenkomstig foto 2 moeten zijn. Maar de vage foto is gelijk aan foto 1. Dit bevestigt dat de buisbreuk een combinatie is van trek en afschuiving. Omdat vervorming van de binnenbuis de laatste jaren ter diepte van het bovenste gasveld (ZE22-C) steeds hoger en hoger plaats vond is het zeer logisch dat “dak-inzakking” heeft plaats gevonden.

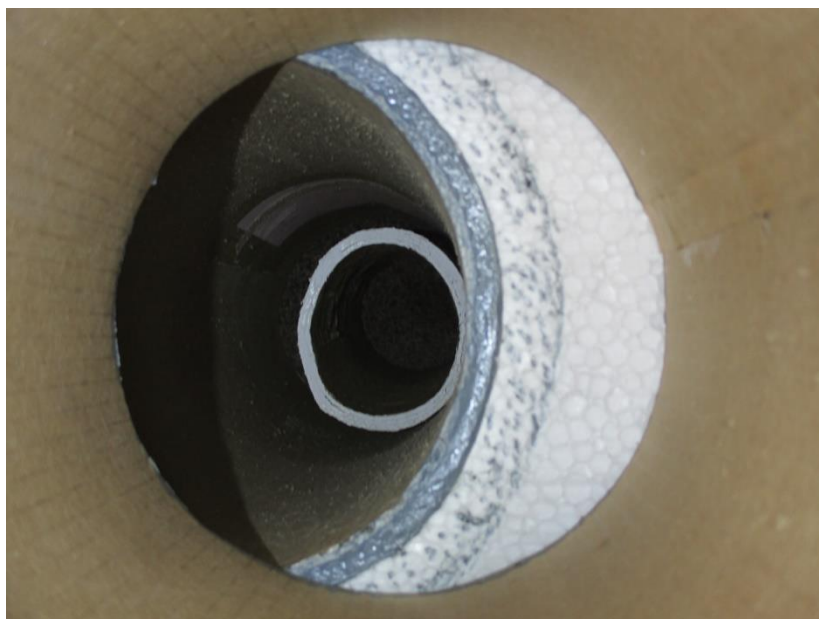
Foto 2 : Situatie met alleen afschuiving, dus zonder tussenruimte (zie foto 4)

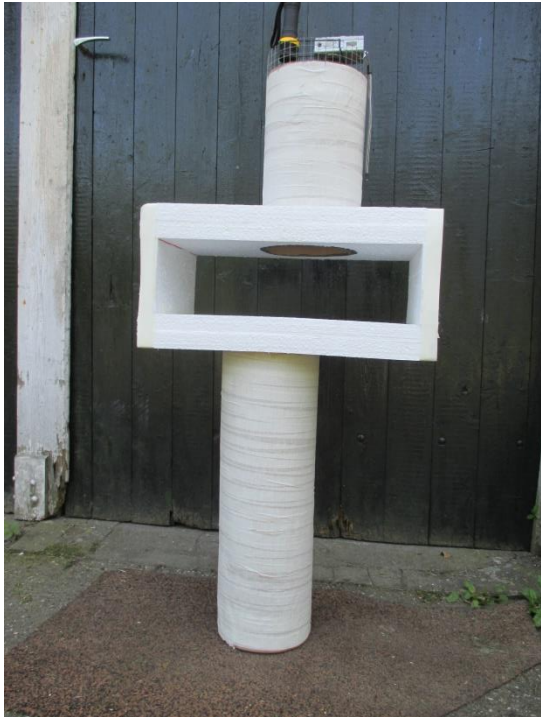
Foto 3 : Met 13 cm tussenruimte (inzakking)

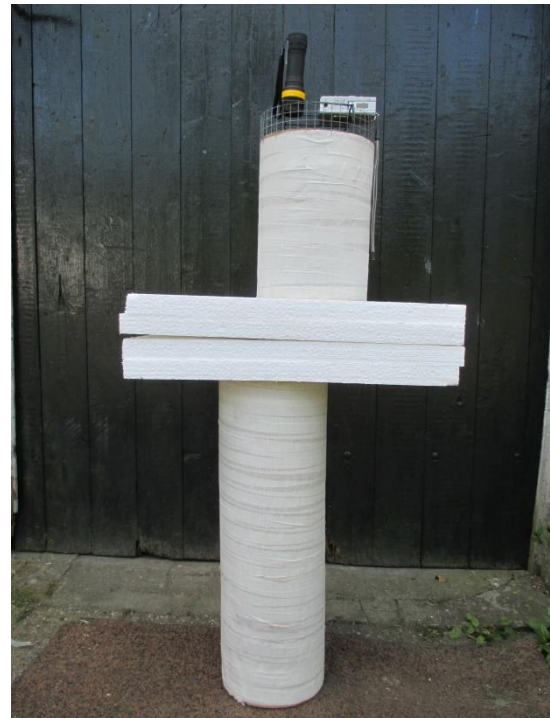
Foto 4 : Zonder tussenruimte (afschuiving)

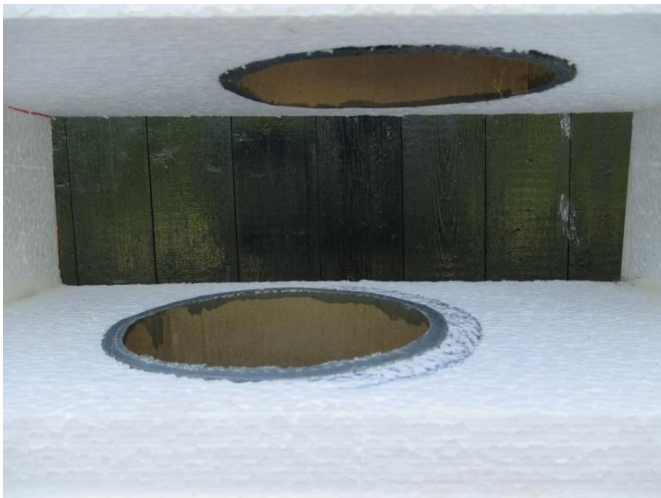
Foto 5 : Detailfoto v/d Tussenruimte van 13 cm

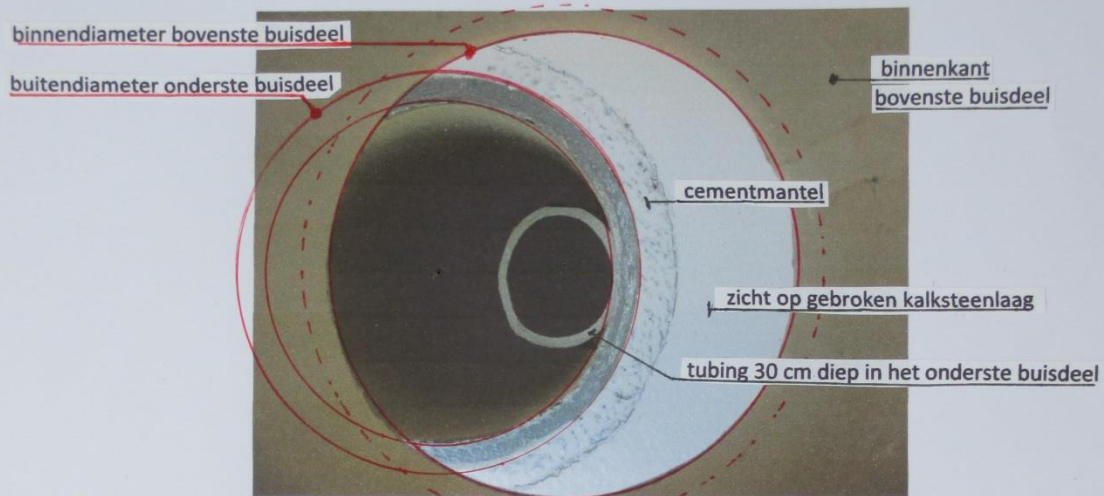
Foto 1 : Situatie met 13 cm inzakking van het onderste buisdeel + kalksteenlaag (zie foto 3 en 5)

Op deze foto's zijn de buisdiameters (binnen- en buitendiameter) met rode cirkels ingetekend voor zowel het bovenste gebroken buisdeel als voor het onderste buisdeel. Dit ter correctie van de onjuist ingetekende rode cirkels op de vage NAM-foto. Wanneer de vage NAM-foto alleen afschuiving zou zijn geweest, dan zou de linkse cirkel groter moeten zijn dan de rechtse cirkel. Dit omdat de linkse cirkel de buitendiameter is en de rechtse cirkel is de binnendiameter. Maar duidelijk is te zien dat het linkse onderste buisdeel kleiner is dan het bovenste rechtse buisdeel. De vage NAM-foto komt overeen met de bovenste foto van deze pagina. > inzakking van 13 cm !

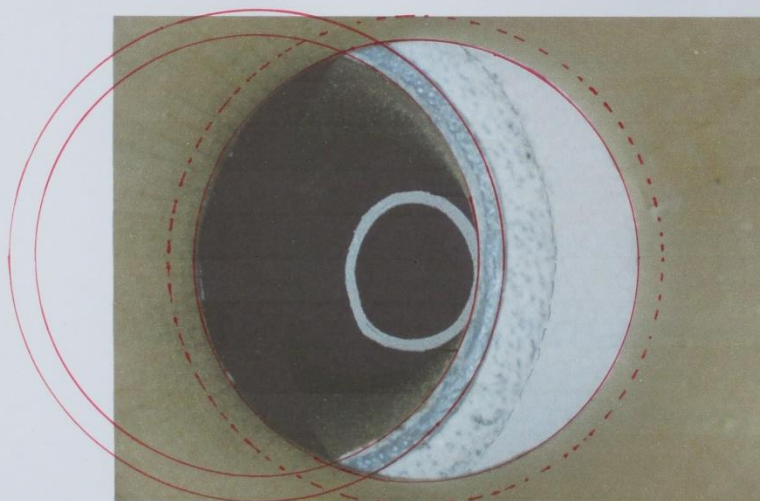
Foto 2 : Situatie met alleen afschuiving, dus zonder tussenruimte (zie foto 4)
