Onvolledig onderzoek naar oorzaak buisbreuk ROW2

In januari 2020 werd voor het eerst erkend dat er een lek zat in injectie-put ROW2. Een eerdere gebeurtenis in 2017 doet echter vermoeden dat een lek in de binnenbuis en in de buitenbuis al jaren bestaat. De breuk in de buitenbuis is pas in maart 2021 apert geworden, waarna de put is afgesloten (geabandonneerd).

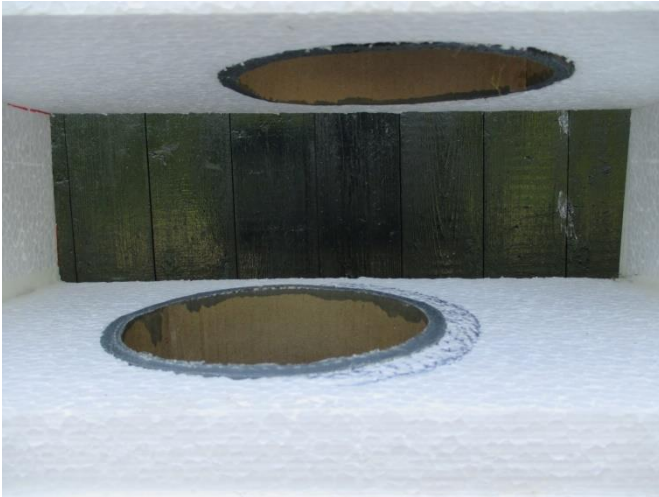
Volgens Henk Steggink (materiaaldeskundige) is de buis niet gescheurd door indrukken of afschuiving en de daarbij horende verbuiging, maar juist door (asymmetrische) rek. Dit concludeert hij op grond van de getoonde foto's. Dat gebeurt waarschijnlijk bij een kracht van beneden uit. Dat betekent dat de oorzaak eerder gezocht moet worden in de onderste gaslaag / zoutlaag. Henk heeft met modellen op schaal de foto hierin 'afgebeeld', waarmee de geometrie van de breuk duidelijk wordt.

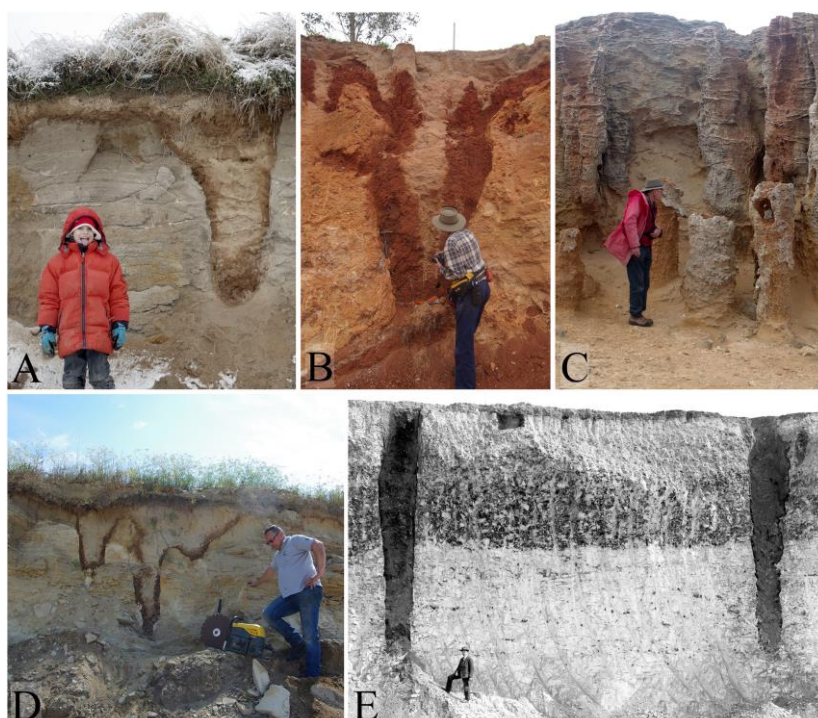
De invloed van het stromen van zuur water op kalklagen kun je ook aan de oppervlakte heel goed zien aan het ontstaan van gangen rond waterlopen, waar water met kooldioxide naar beneden drupt. In onderstaande foto's zie je een aantal voorbeelden.
