**Review van het integriteitsonderzoek van de put
ROW2 mei 2021**

EP202104200659

**Eindrapport
30 juni 2021**

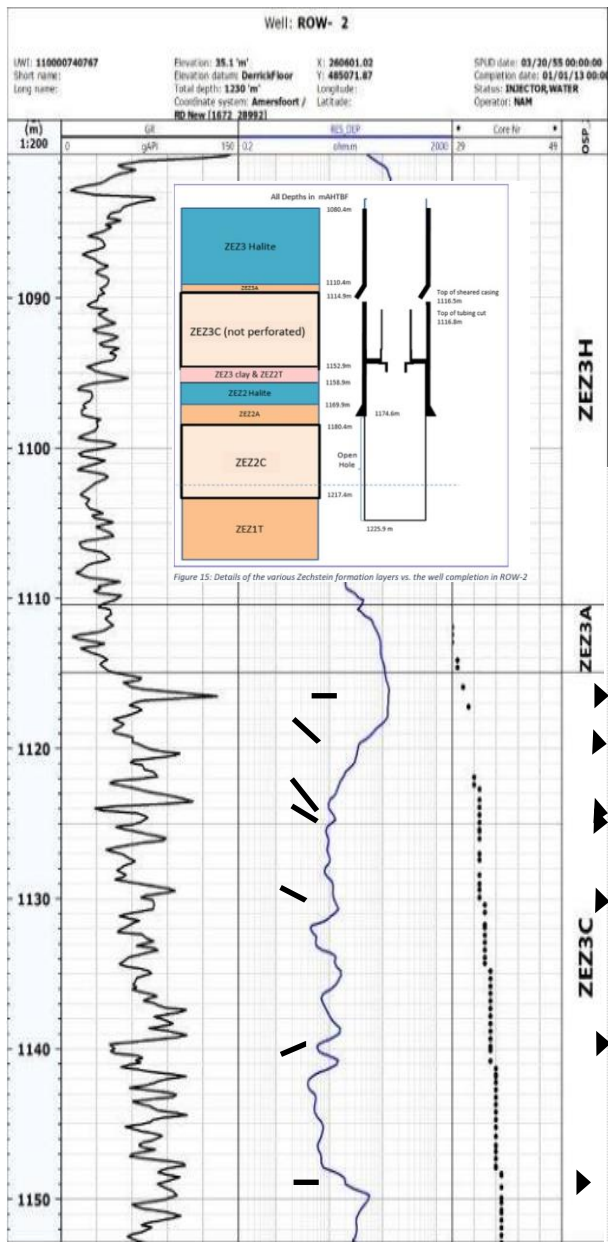
Bijlage IV. - Figuur met de locaties van de vervormingen van de buizen die tijdens de levensduur van de ROW-2-injector zijn vastgesteld

◦ Op verschillende plaatsen tegenover de ZEZ3C was vóór en na dit drukverlies buisovalisatie (in de tubing) vastgesteld; de locaties werden geleidelijk ondieper naarmate de tijd verstreek

◦ De scheur/afschuiving van de verbuizing heeft eind 2019 waarschijnlijk geleid tot het ovaal worden van de injectiebuis op ongeveer 1116 m diepte, waardoor het niet mogelijk was om gereedschap in de put te brengen

Figure 17: Left: Log display of ROW-2 showing Gamma Ray
