Onvolledig onderzoek naar oorzaak buisbreuk ROW2

In januari 2020 werd voor het eerst erkend dat er een lek zat in injectie-put ROW2. Een eerdere gebeurtenis in 2017 doet echter vermoeden dat een lek in de binnenbuis en in de buitenbuis al jaren bestaat. De breuk in de buitenbuis is pas in maart 2021 apert geworden, waarna de put is afgesloten (geabandonneerd).

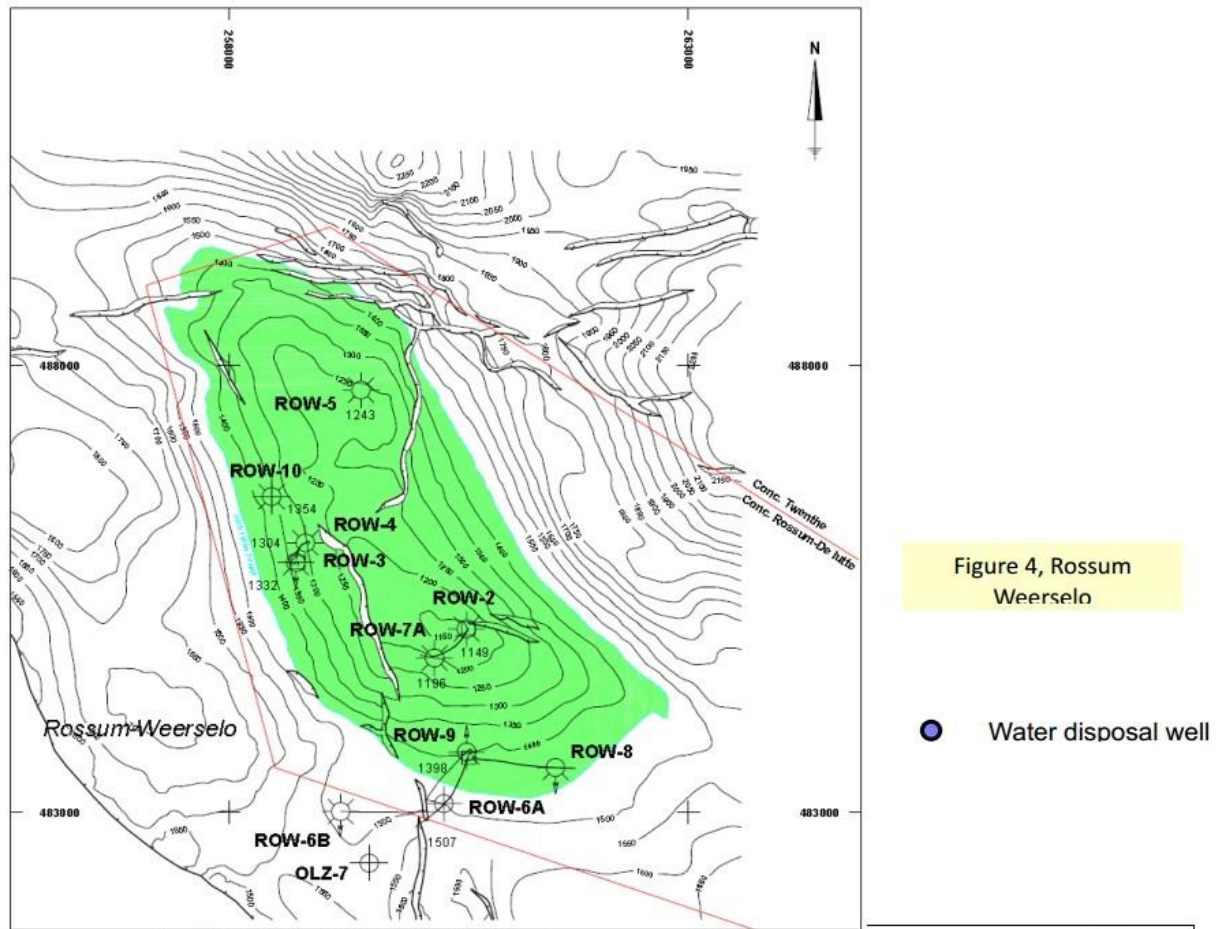
De putten ROW4 en ROW5 liggen samen met ROW2 en ROW7 op een soort 'ondergrondse hoogvlakte' (zie onderstaande kaart uit de geologische beschrijving van de NAM). De reviewer had alleen de beschikking over een dwarsdoorsnede, waarop het lijkt dat deze velden (ROW4 en ROW5) onderaan liggen, maar op een kaart van het geheel overzie je beter de hele situatie.

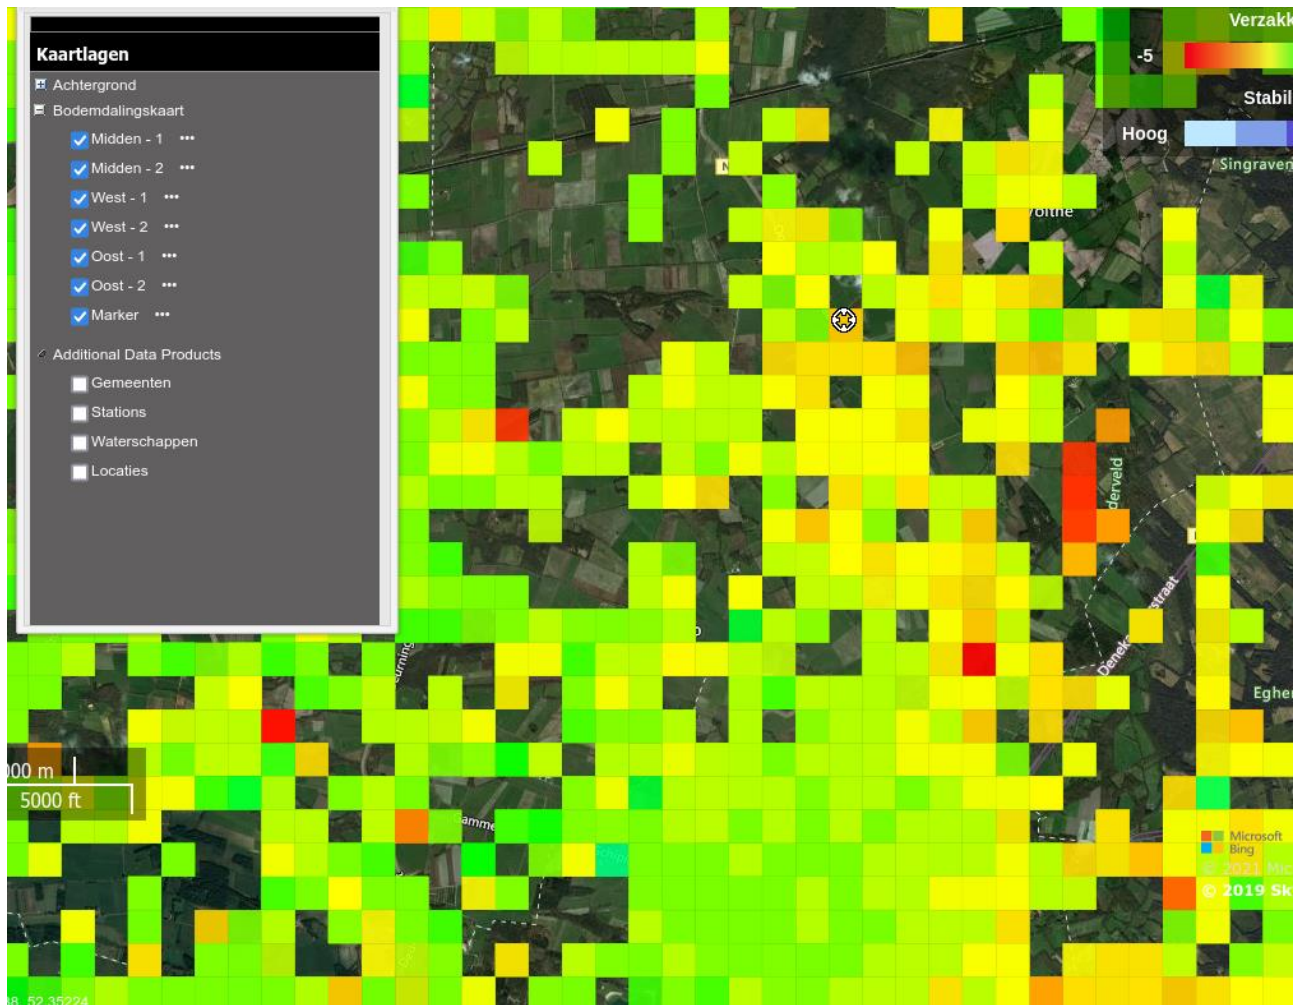
Op deze kaart is te zien dat in de omgeving van de gasvelden (vijf jaar is terug te zoeken volgens deze kaart, maar daarvoor waren er ook al problemen) de bodem 2 tot 5 mm per jaar daalt. Ter vergelijking – de zeespiegelstijging de afgelopen eeuw was 2 mm per jaar – en dat vindt men zorgwekkend.

Ik heb hierover gesproken met een geoloog van de Universiteit Utrecht, die aangaf dat dit een substantiële daling is. De kleilaagjes, die volgens het rapport van Arcadis tot problemen zouden kunnen leiden zijn nu wel uitgezakt en veen is er voor zover ik weet niet.
