Onderwerp: Bezwaarschrift tegen besluit afwijzen handhavingsverzoek (dd 21 februari 2022) tegen het injecteren van afvalwater door de NAM in Noord-Oost Twente.

Wij zijn als Stichting Stop Afvalwater Twente (S.S.A.T.) een Burgerinitiatief in Twente, waar al jaren (tegen de wil van ons, tegen de wil van het overgrote deel van de bevolking en tegen de wil van alle gemeentebesturen van Noordoost Twente) vervuild NAM-afvalwater wordt geïnjecteerd in lege gasvelden.

De Nederlandse Aardolie Maatschappij (NAM) is voornemens binnenkort de injectie van het afvalwater van de oliewinning in Schoonebeek in lege gasvelden Twente te hervatten.

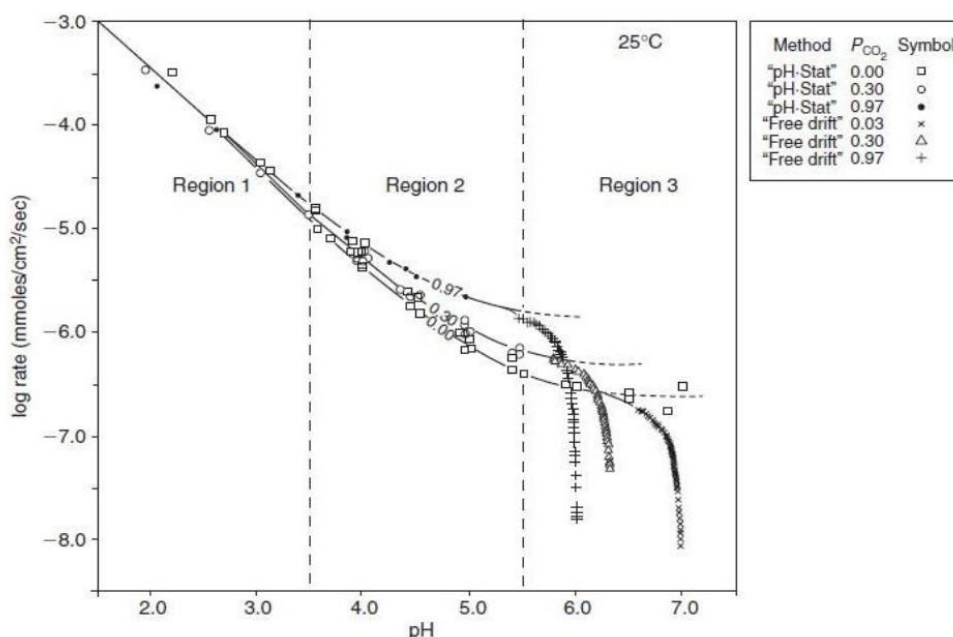
Figure 6:  
Dissolution rates of calcite as a function of pH (Appelo & Postma, 2004)

Het moeilijke aan het voorspellen van de mate van oplossen is dat er meerdere zouten (zelfs dubbelzouten), ieder met eigen evenwichtsconstanten en reactiesnelheden aan dit evenwicht meedoen. Denk in dit geval aan Strontium, Magnesium en Barium. Bovendien zijn druk, temperatuur en chloride-gehalte van invloed op de oplosbaarheid en snelheid van de reacties. In dit geval veel chloride en hogere druk bevorderen het oplossen van kalk. Relatief kleine veranderingen kunnen door de grote hoeveelheid water grote gevolgen hebben. Hieronder staat een orde van grootte van de snelheid waarmee kalk kan oplossen. Dan zie je dat de 'plateauwaarde' van de oplos-snelheid bij de heersende PH al bereikt is.

Wanneer het kalk oplossen een snelle reactie is, zal dit vooral
