## **BUISBREUK van INJECTIEPUT ROW2 (Tramweg Rossum)** **geen zoutkruip, MAAR GROOTSCHALIG ZOUT OPLOSSEN:**

### **BESCHRIJVING m.b.v. de bijgevoegde tekening “Zout-Oplossen en Dak-Inzakking :**

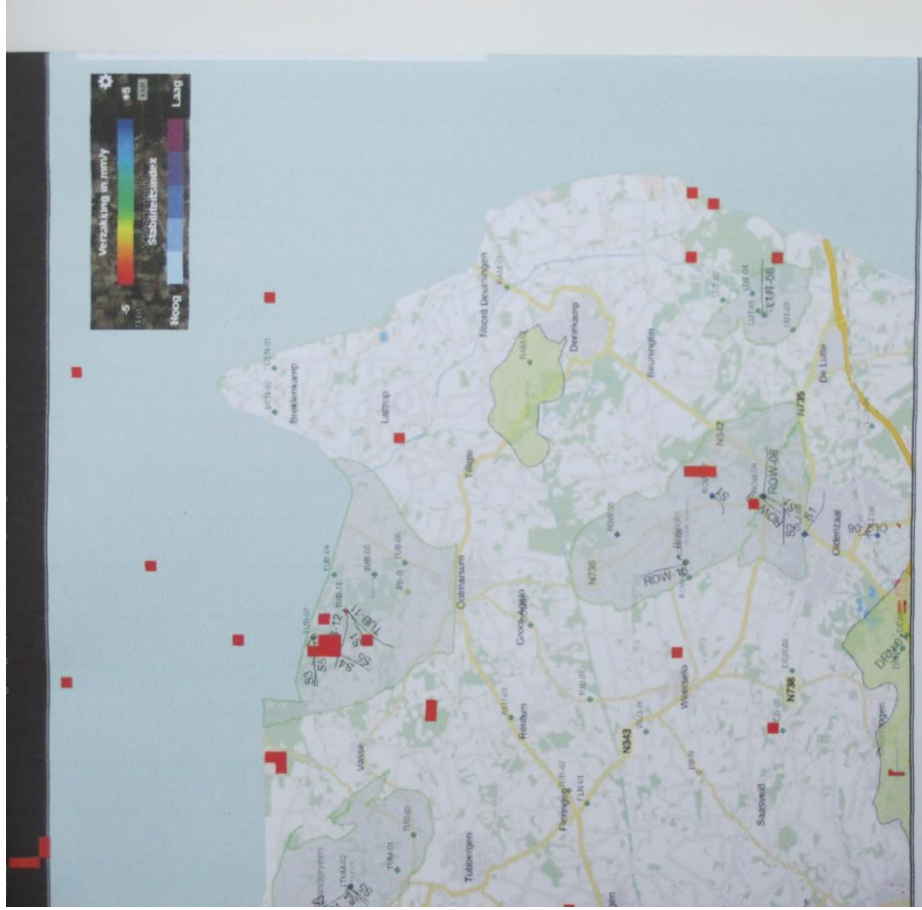
Grote rode vlek midden boven: is TUB7 en TUB10  
 Links daarvan iets hoger: afgeplagd heideveld.  
 Iets schuin daaronder: is de beruchte teerput van Vasse  
 Dubbele vlek midden onder: is ROW2 en ROW7  
 Iets schuin daar onder: is ROW6 + 9 (Oldenzaal)

Daar boven op laat de bodemdalingskaart van Twente zien, dat boven drie injectielocaties bodemdalingen heeft plaatsgevonden, n.l. bij Tubbergen, Rossum en Oldenzaal (Mander niet, maar daar is ook zeer weinig water geïnjecteerd). Tevens laat die kaart zien dat er bij de veel ondiepere cavernes van Hengelo en Enschede geen bodemdaling heeft plaatsgevonden, maar bij de diepere cavernes van Epe-Duitsland (even diep dan de gasvelden-Twente) wel een flinke bodemdaling heeft plaatsgevonden.

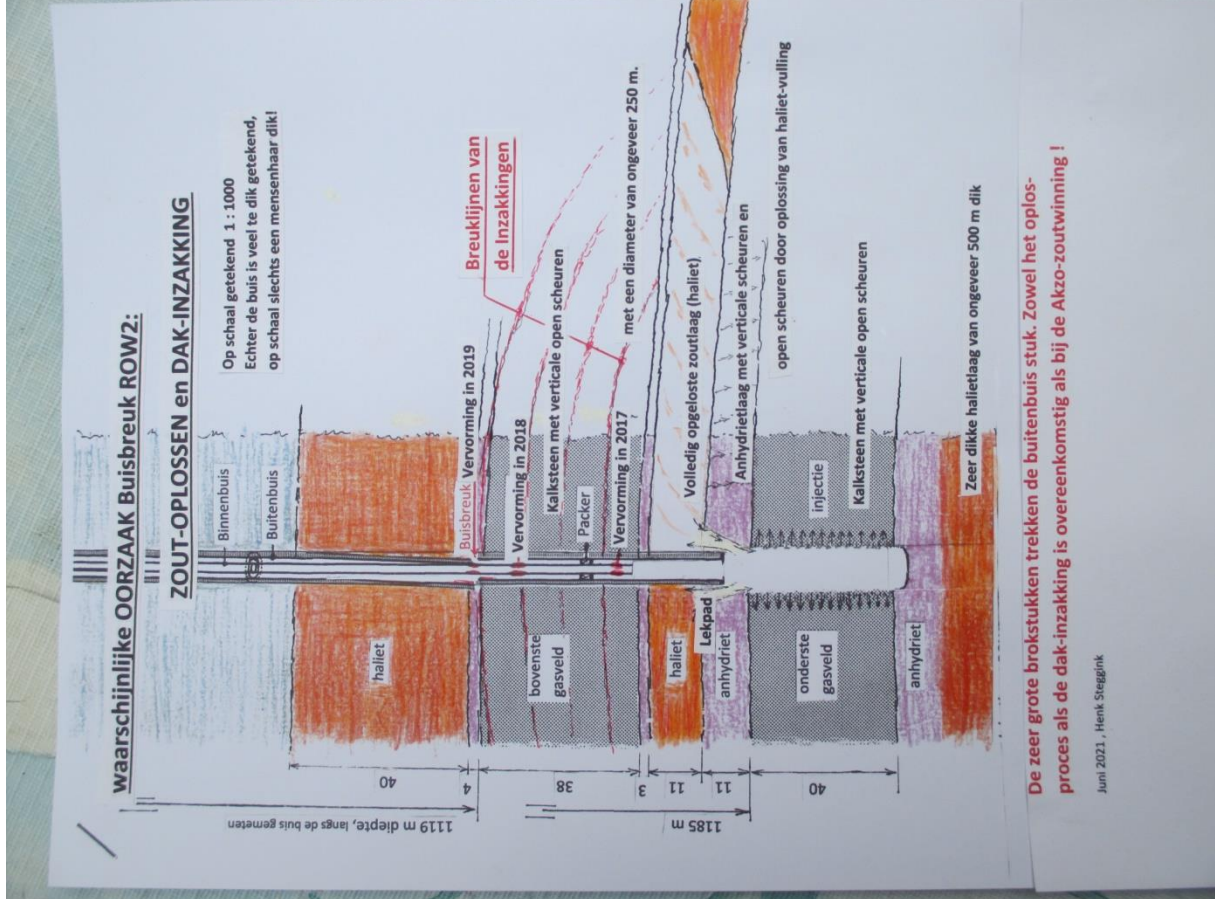
Omdat de putbuis (casing) al boven het injectieveld op houd te bestaan is er zeer weinig afsluitende buislengte tussen het bovenste- en het onderste gasveld. Omdat de druk in het onderste gasveld flink verlaagde tijdens de gaswinning en niet in het bovenste gasveld is het zeer aannemelijk dat langs de buitenkant van de cementmantel aardgas lekte naar het onderste gasveld. Door drukverlaging van het gas ter plekke van het lekpad werd dit nat gas (condens), omdat er waterdamp in het aardgas zit. Dit natte gas heeft het lekpad flink vergroot door oplossen van zout en anhydriet. Na ruim 50 jaar gaswinning zal er een flink gat zijn ontstaan rondom dat laatste stukje putbuis. Put ROW2 heeft meer gas geproduceerd dan alle ander ROW-putten samen. Ook dit bevestigt dat hier uit beide velden zeer waarschijnlijk gas is gewonnen (open verbinding). Het is dus aannemelijk dat vanaf het eerste begin van de waterinjectie er al vol op contact was tussen het water en de zoutlaag tussen de twee gasvelden. Tijdens de waterinjectie is deze open verbinding nog steeds groter en groter geworden door oplossen van anhydriet, zodat het relatief zoete injectiewater allemaal direct omhoog stroomt in de opgeloste zoutholte. Zoetwater stijgt omhoog, zeer zoutwater zakt naar beneden (s.m. 1,2 kg/l). De uitstroom van zoutwater (pekel) vindt plaats langs de buitenomtrek van de gecreëerde doorstroom-opening, maar ook via verticale scheuren in de anhydrietlaag naar het poreuze gasveld.

**Hoeveelheid opgelost zout ?** : In ROW2 is tot 2020 ongeveer 3.500.000 m<sup>3</sup> water geïnjecteerd (het meeste van alle putten). Bij 60% oplosgehalte lost er een zouthoeveelheid op van ruim 380.000 m<sup>3</sup> (3.500.000 x 0,17 x 0,6). Dit is 1,8 maal zo veel dan een Akzo-caverne. De zoutlaag is 11 meter dik en dit geeft dan een rondvormige caverne met een diameter van 210 meter. Echter de buitenomtrek is niet verticaal maar sterk schuin omhoog. Dit geeft dan een ondermijning van ongeveer 250 m doorsnede. Dat is in diameter 2,5 maal zo groot dan de Akzo-caverne en 6 maal in oppervlakte. Dus een rondvormige diameter van 250 m waar de druk tegen dak-inzakking gering is bij watervulling van de caverne. Bij gasvulling, of geringe gasvulling, valt de tegendruk helemaal weg ! Dak-inzakking, bij deze afmetingen, moet wel plaats vinden en sinkhole (tot aan de oppervlakte) is absoluut niet uit te sluiten! Bij dak-inzakking vallen zeer grote brokstukken naar beneden, die de putbuis gegarandeerd stuk trekken. De buis van sterk staal en van 175 mm met een wanddikte van 10 mm knapt al bij ongeveer 370 ton trekkracht. Een heel klein blokje kalksteen van 10 x 10 x 10 meter weegt al 2500 ton. Bij het naar beneden vallen van grote brokstukken zal dat bijna altijd scheef of iets zijdelings gebeuren. Vandaar de beschadiging of vervorming van de binnenbuis.
